2024年3月20日に発生した 空港線 電気設備等の損傷の調査結果と対策について

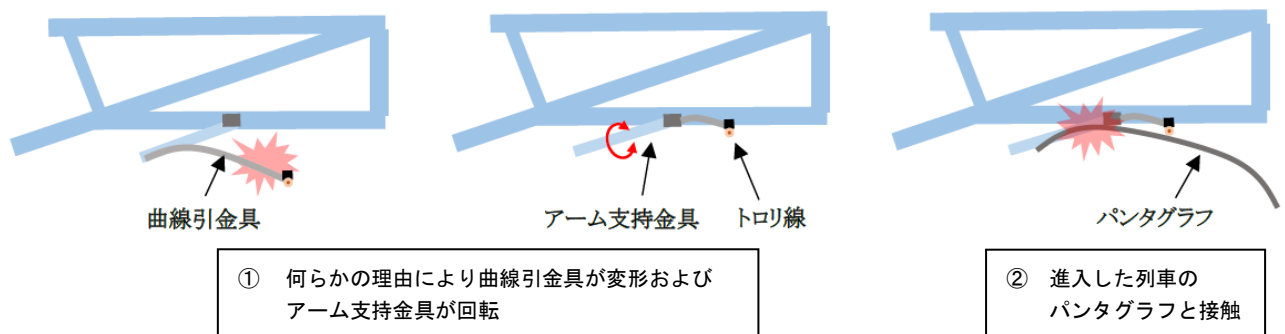
○損傷に至った経緯

損傷した設備の外観調査および成分分析の結果から、「トロリ線（電線）を保持する曲線引金具の変形」と「アーム支持金具の回転」の二つの要因が重なり本事象が発生したとの結論が得られましたが、変形および回転にいたった直接の原因は明らかになりませんでした。

- ① 曲線引金具が飛来物の衝突など何らかの理由により変形および、曲線引金具を固定するアーム支持金具が回転
- ② 進入してきた列車のパンタグラフと接触して曲線引金具が損傷
- ③ 損傷した設備に後続車両のパンタグラフが侵入し、電気設備が連続して損傷
