国宝 如庵
重要文化財 旧正伝院書院
建造物保存修理事業

名古屋鉄道株式会社
公益財団法人明治村
名鉄不動産株式会社

修理現場から 文化力 POWER OF CULTURE

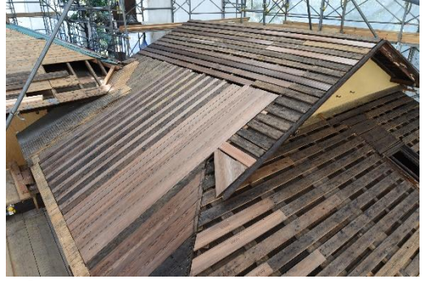
③こけらの葺き直し ← ②蒸れ腐れていた野地板を取替え ← ①こけら葺解体 **如庵**

②銅板の葺き直し（野地板は健全だった） ← ①銅板葺解体 **旧正伝院書院**

屋根下地である野地板の状態は、如庵で蒸れ腐れを確認したため、一部の板を取替えた。一方、旧正伝院書院は健全であった。

屋根葺替えは二〇二〇年春頃にこけら葺、夏頃に銅板葺が完了し、補修した棟瓦も復旧した。

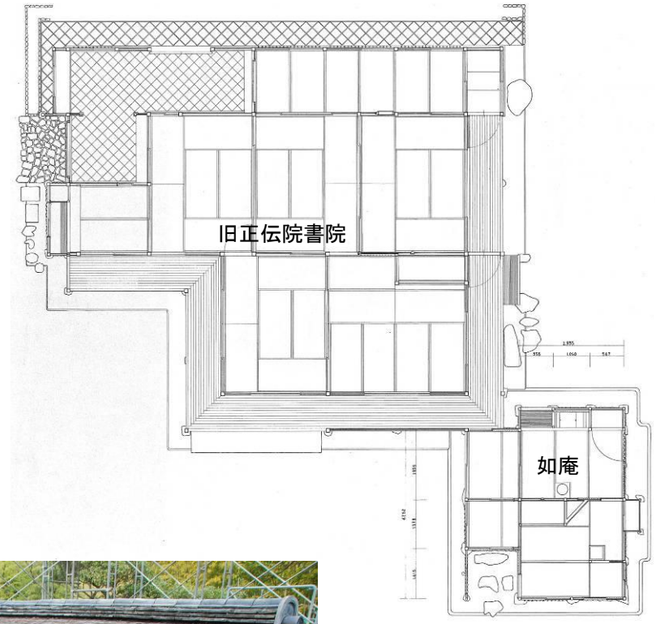
旧正伝院書院　上：屋根銅板葺　下：過去の樹脂修理の劣化状況

如庵　上：屋根こけら葺　下：棟瓦の亀裂

如庵・旧正伝院書院は昭和四十七年の移築より五十年近くが経過し、屋根の破損（如庵はこけら葺 ⇒前回修理平成十二年）、旧正伝院書院は銅板葺）が進行している。
また、移築時に木部の補修で使用された樹脂には、白化・断紋がみられ、柱等の虫害も進行している。

木部補修　既存樹脂の劣化が軽度であったため、表層を削って木目を彫った後、補色した。

樹皮補填　皮付の赤松の桁は、経年の風合を残しながら、剥落部分に樹皮を補填した。

劣化の程度は想定より軽く、表層を削り取ると、依然健全な状態であった。そのため、新たな樹脂の補填は、虫孔などへの最小限に留め、補修の大半は、既存樹脂に木目を彫って補色とした。

如庵の木部補修では右記の方法に加え、黒木（皮付きの部材）について、剥落した樹皮を補填した。
