2024年3月20日に発生した 空港線 電気設備等の損傷の調査結果と対策について

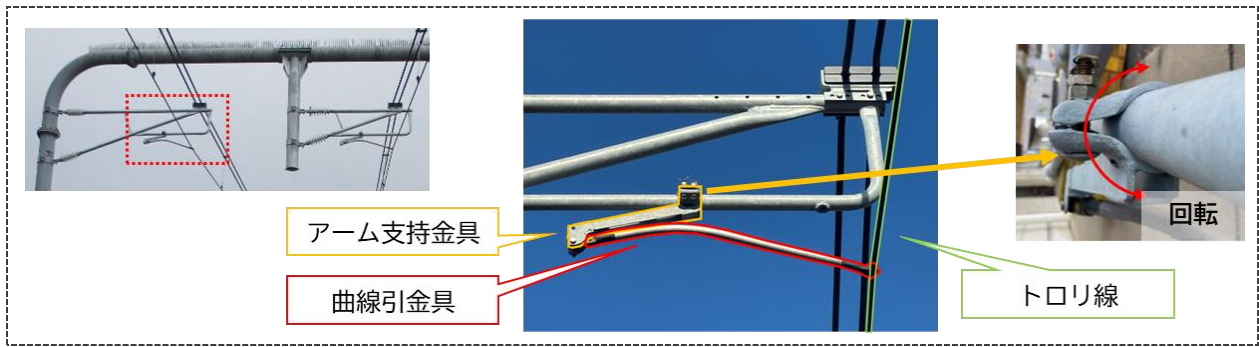
○電気設備の概要

損傷した設備の外観調査および成分分析の結果から、「トロリ線（電線）を保持する曲線引金具の変形」と「アーム支持金具の回転」の二つの要因が重なり本事象が発生したとの結論が得られましたが、変形および回転にいたった直接の原因は明らかになりませんでした。
